DISSERTAÇÃO

**Avaliação de Medidas Físicas para Recuperação de Área
de Empréstimo da Mata Atlântica: Diques**

**AVALIAÇÃO DE MEDIDAS FÍSICAS PARA
RECUPERAÇÃO DE ÁREA DE EMPRÉSTIMO DA MATA
ATLÂNTICA: DIQUES**

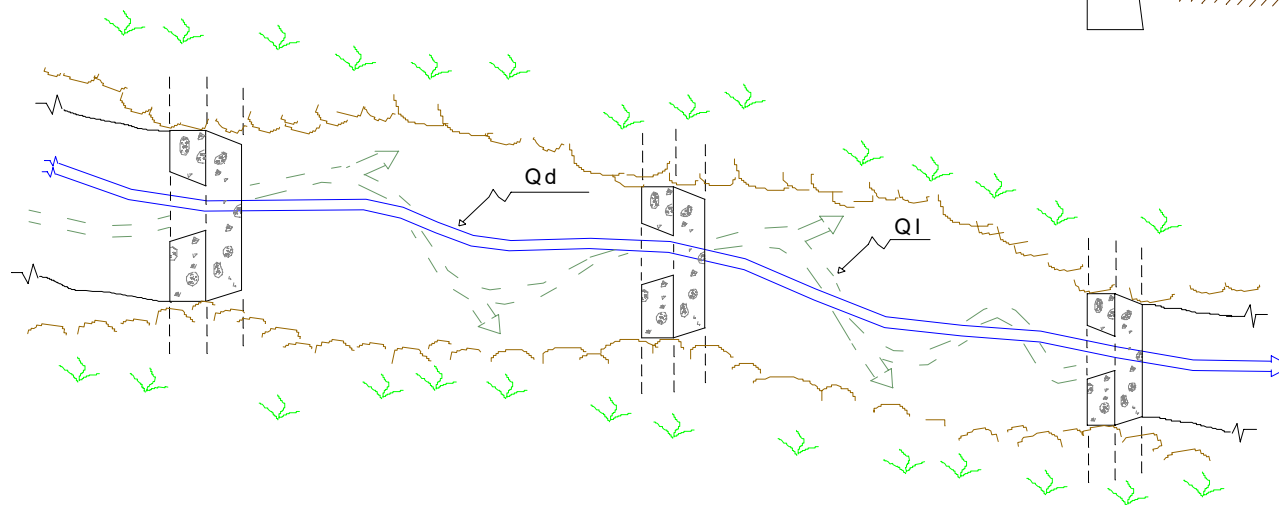
Figura 04 - Perfil longitudinal do Dique

β	Pendente de compensação
n	Nível dos sedimentos depositados
N	Nível do leito original
QI	Fluxo original
Qd	Fluxo corrigido

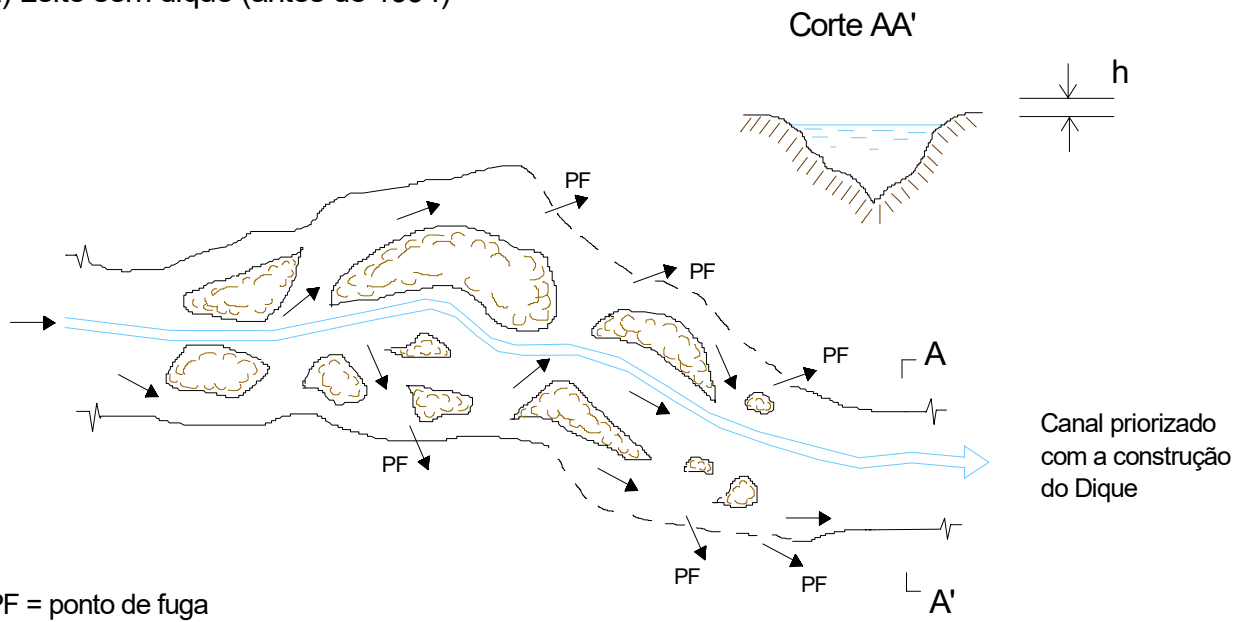
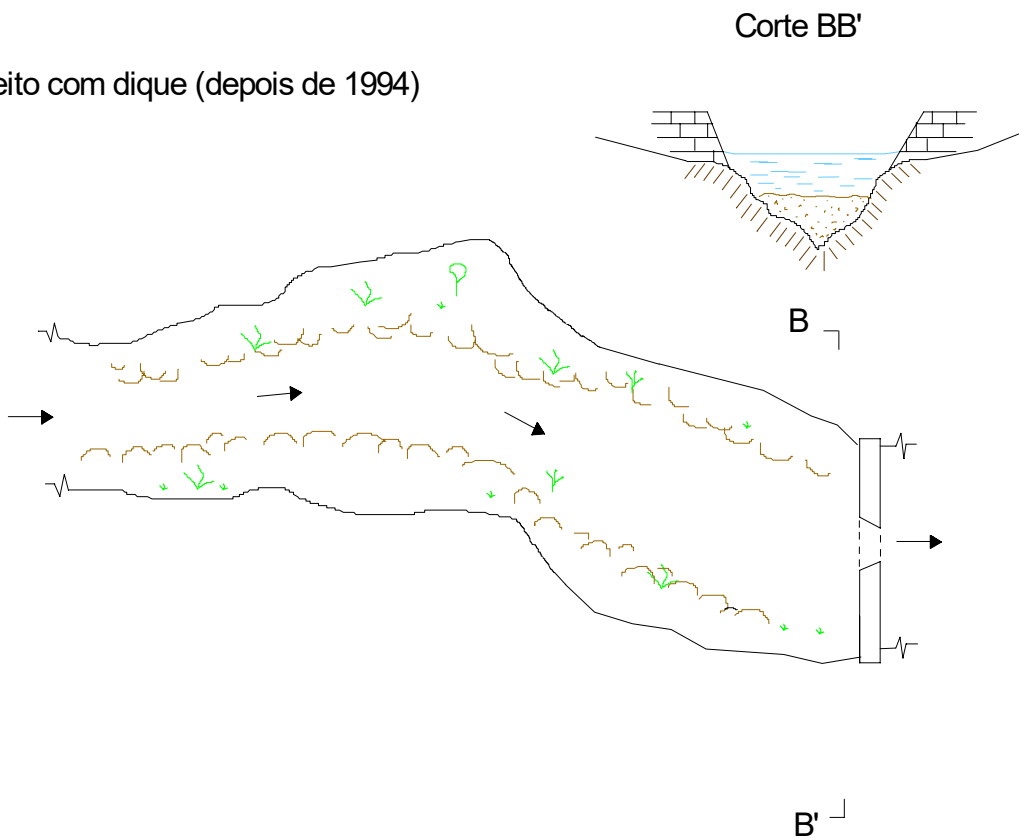
Figura 05 - Redirecionamento do leito influenciado pelo dique

a) Leito sem dique (antes de 1994)

PF = ponto de fuga

h = desnível de transbordamento

b) Leito com dique (depois de 1994)

A capacidade dessas obras de direcionar o sentido dos fluxos hídricos foi determinada a partir do levantamento dos antigos leitos drenantes, fixação do leito atual e determinação de eventuais pontos de fugas.

A propensão ao surgimento de pontos de fuga foi observada após chuvas superiores a 20 mm, cujas vazões calculadas (Anexo 2 – Fórmula 6) excederiam a capacidade de condução das calhas e permitiriam o surgimento dos seguintes indícios: ruptura de paredes, ausência abrupta de colonização de fungos, matiz do substrato, deslocamento de pedras e cicatrizes recentes.

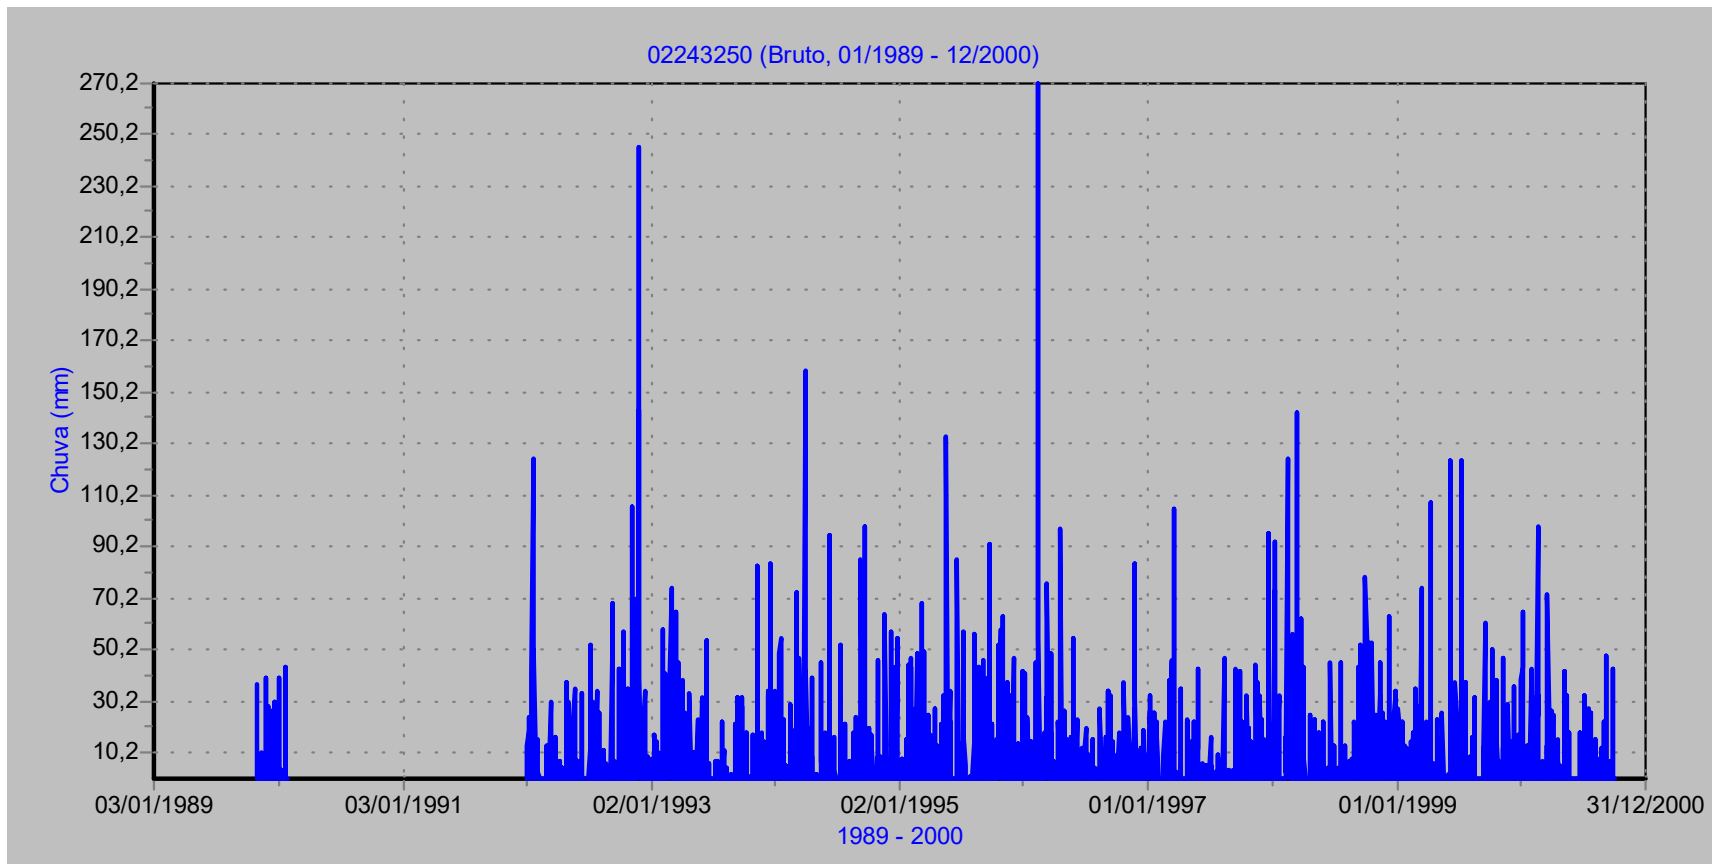
Figura 7. Série histórica das precipitações consistidas da Estação Meteorológica de Coroa Grande. Fonte: ANEEL (2001)

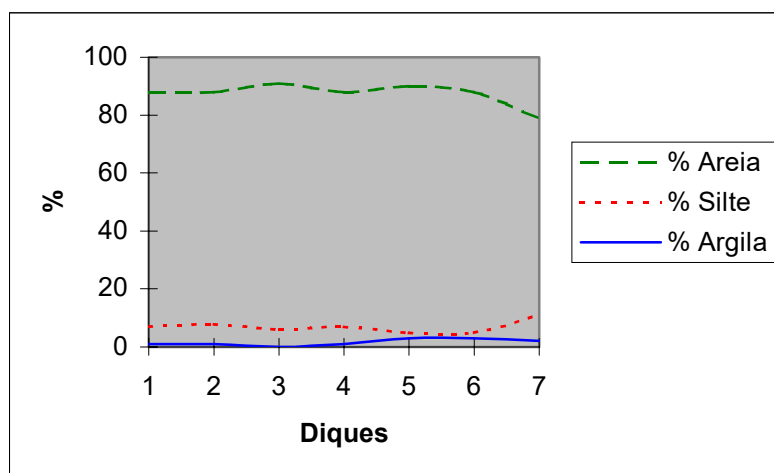
Figura 8. Classes texturais presentes em 7 diques utilizados para recuperação de área degradada na Ilha da Madeira, Itaguaí, RJ.

Os 1.137 m³ de sedimentos retidos nas zonas de influência dos setes diques (Tabela 4) apresentam em comum a incipiente porcentagem de argila e silte, bem como a grande porcentagem da fração grosseira (Figura 8).

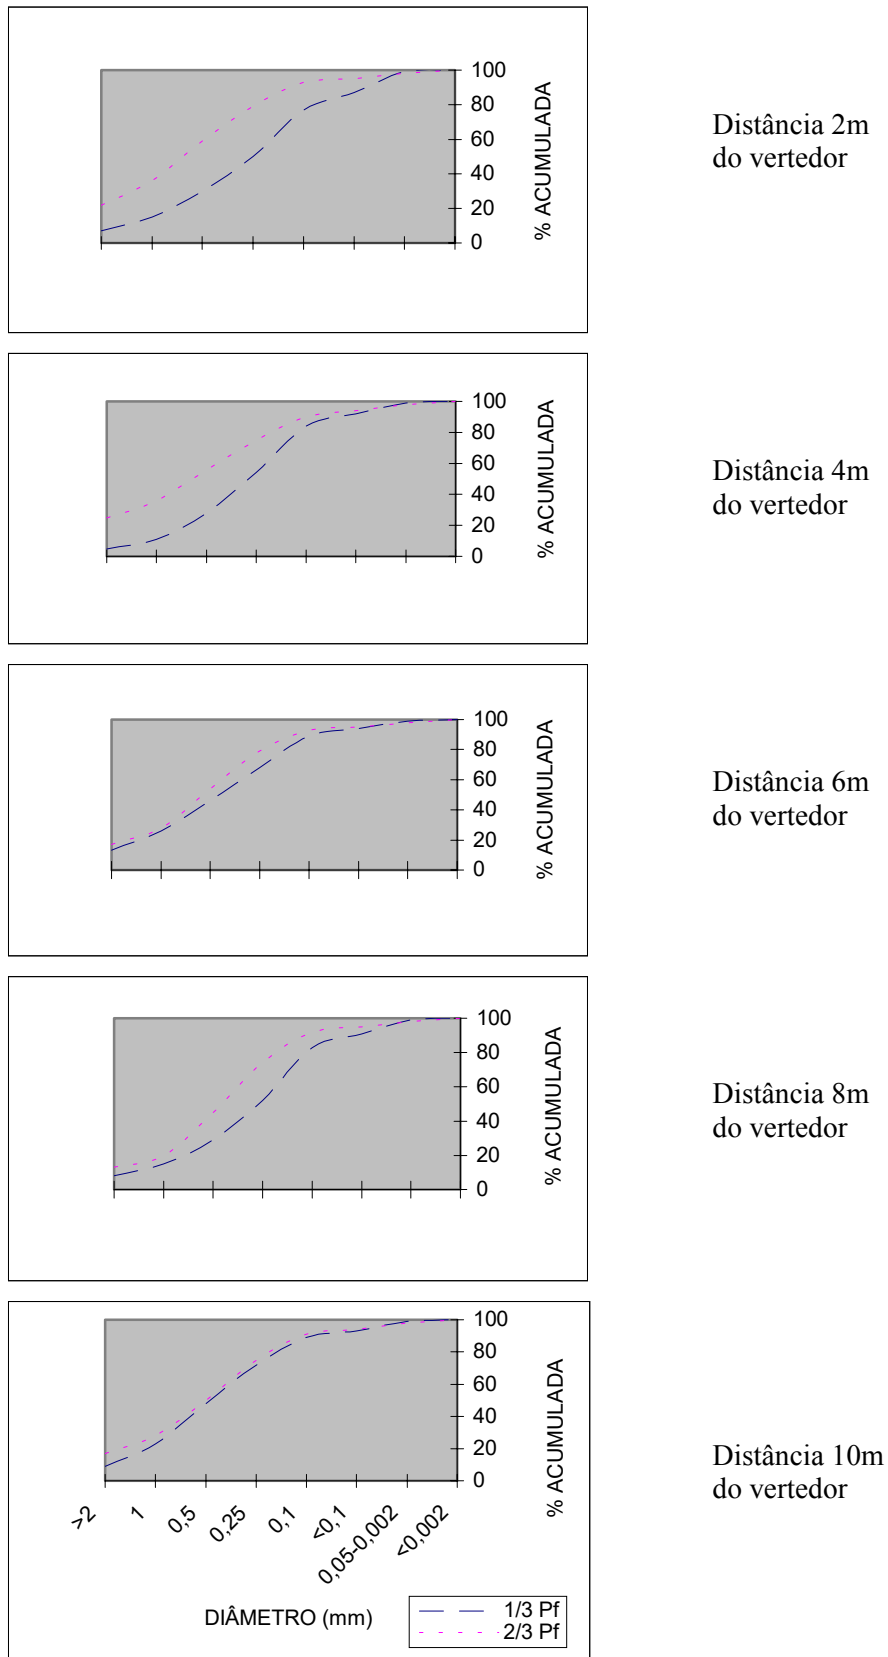
Figura 9. Distribuição granulométrica de sedimentos do Dique 3.

A variação do diâmetro dos sedimentos retidos nas áreas de influência dos diques 3 e 4, relacionada a 1/3 e 2/3 da profundidade e as 5 distâncias de sedimentação do vertedor (Figuras 9 e 10), permite realizar avaliação qualitativa da forma como ocorre o assoreamento durante o período de 9 meses (07/1993 – 03/1994 – Tabela 4), quando ocorreram 117 chuvas, precipitaram 1.681,40 mm e foram registradas 4 chuvas máximas (Tabela 5), das quais duas foram intensas, com 83,9 e 158,4 mm.

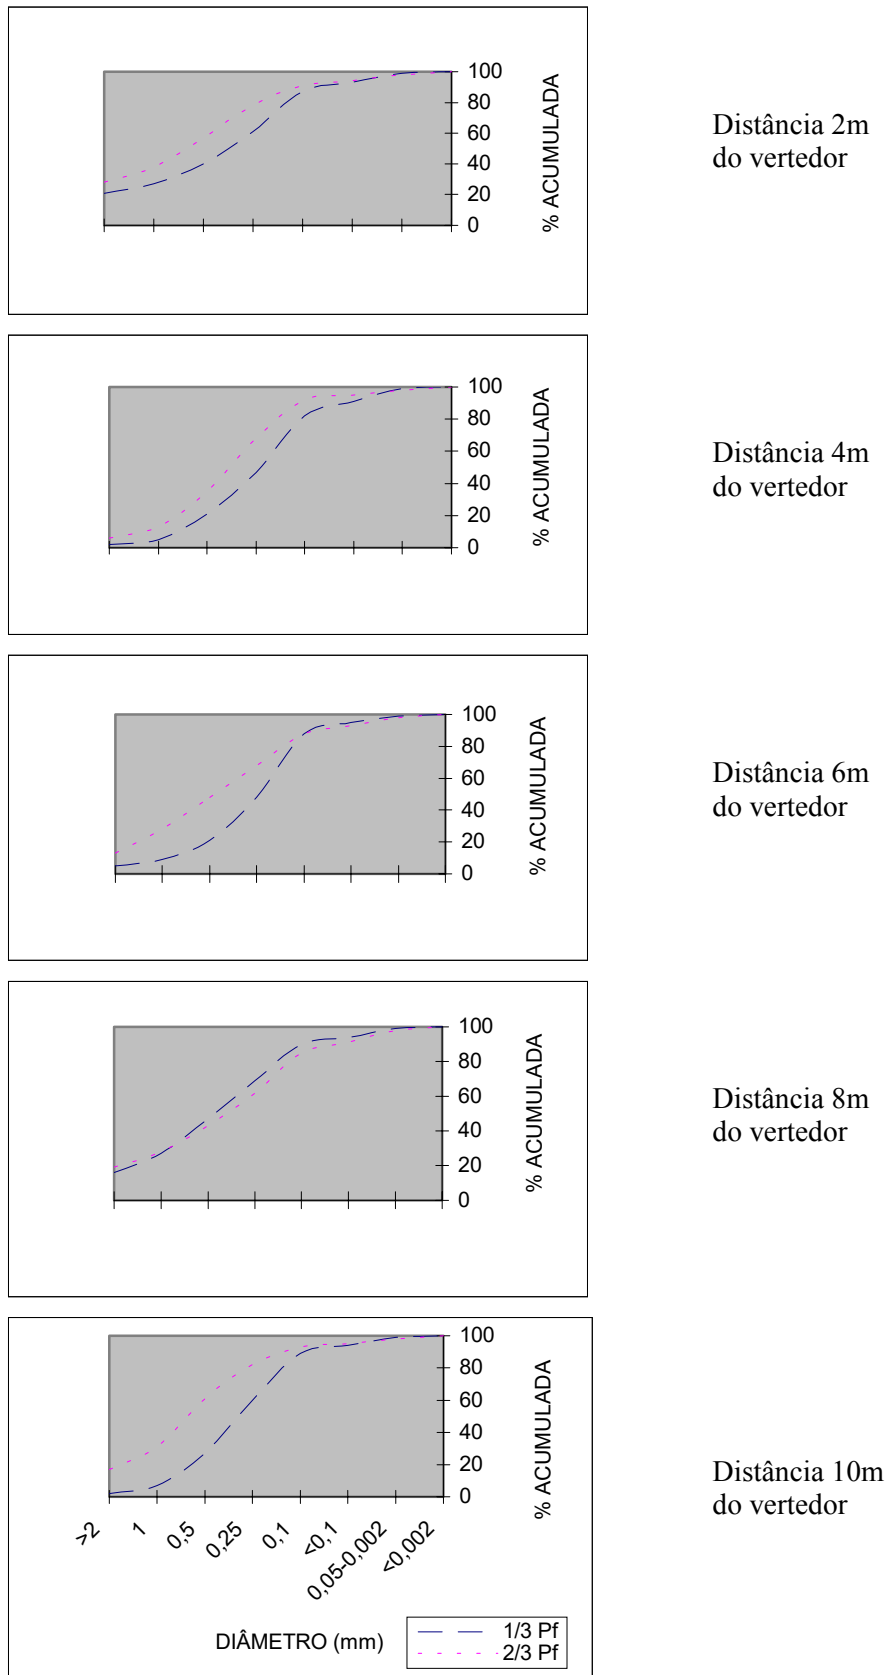
Figura 10. Distribuição granulométrica de sedimentos do Dique 4.

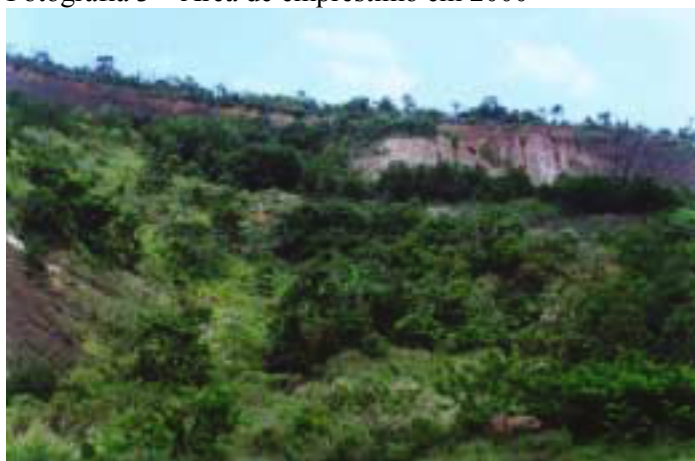
Fotografia 3 – Área de empréstimo em 2000

Nota: Consolidação das medidas físicas e biológicas. Observa-se a recuperação ambiental em grande parte da área. LMBH nº (111000-29)

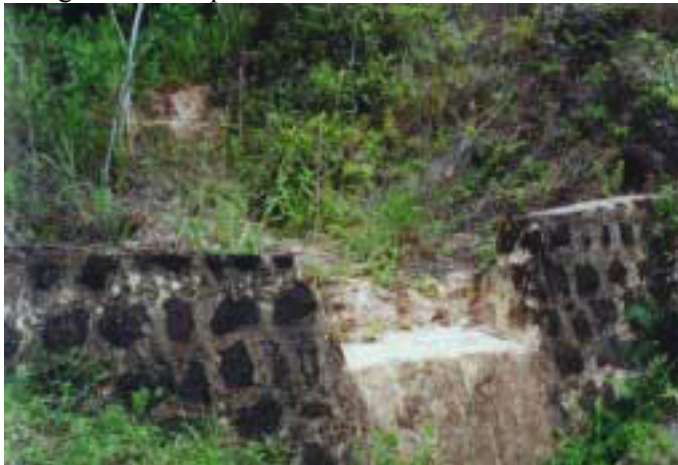
Fotografia 4 - Dique transversal

Nota: Obra de gravidade disposta transversalmente no curso d'água. Reduz a energia da água, diminui sua capacidade de erosão, redireciona o fluxo erosivo retendo sedimentos, e estabiliza as margens (LMBH nº 111020-20).

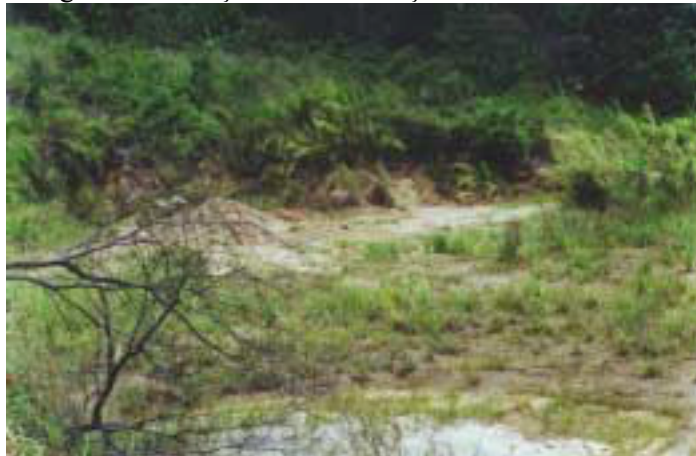
Fotografia 5 – Praça de sedimentação

Nota: É uma obra transversal, disposta no início da planície de inundação, no exutório da bacia hidrográfica. Objetiva reter sólidos, liberando apenas vazão líquida e material em suspensão (LMBH nº 111000-26).

É uma obra transversal à drenagem, disposta no início da planície de inundação, próxima ao exutório da bacia hidrográfica do projeto de recuperação de áreas degradadas. Possui 1.800 m² e 1,5m de profundidade. Foi construída com trator de esteira Caterpillar D4, com 12h/máquina. O material escavado foi amontoado de tal forma que se constituísse em divisor topográfico (Anexo 1 - Fotografia 5). A obra foi desenhada para permitir a remoção mecanizada dos sedimentos nos períodos de estiagem (UFRRJ, 1993).

Essa obra objetiva acumular os sólidos erodidos das encostas e não retidos pelos diques a montante, reduzindo a degradação específica da área degradada.

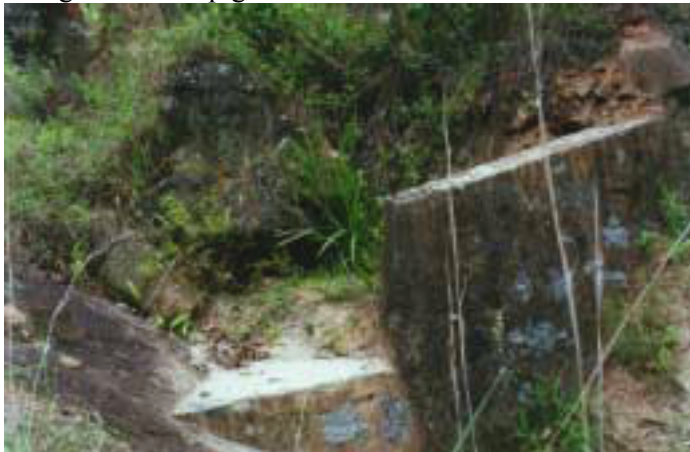
Fotografia 6 – Espigão

Nota: Obras que evitam o choque do fluxo sobre margens, redirecionam o sentido do escoamento e quebram a sua energia, protegendo contra a erosão lateral (LMBH nº 111000-21).

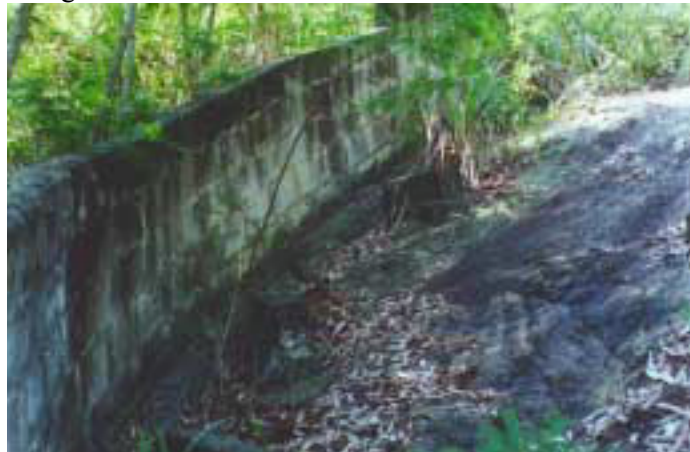
Fotografia 7 – Muro de desvio

Nota: São estruturas longitudinais, rígidas, indeformáveis, que desviam o fluxo d'água (LMBH nº 111000-03).

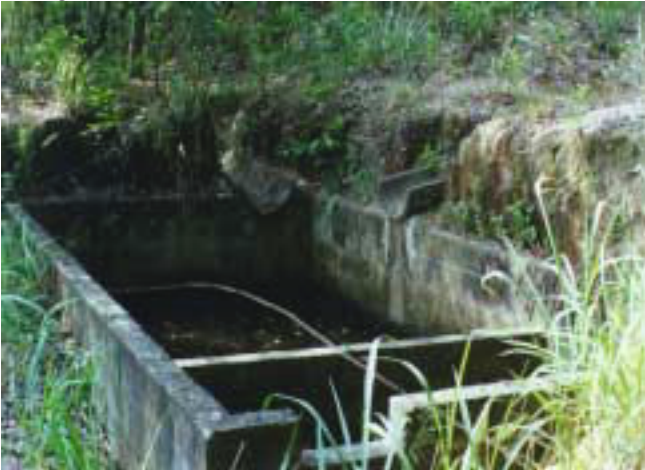
Fotografia 8 – Caixa Terminal

Nota: Estruturas que captam e redirecionam os fluxos oriundos das bacias de drenagem. (LMBH nº 111000-08).

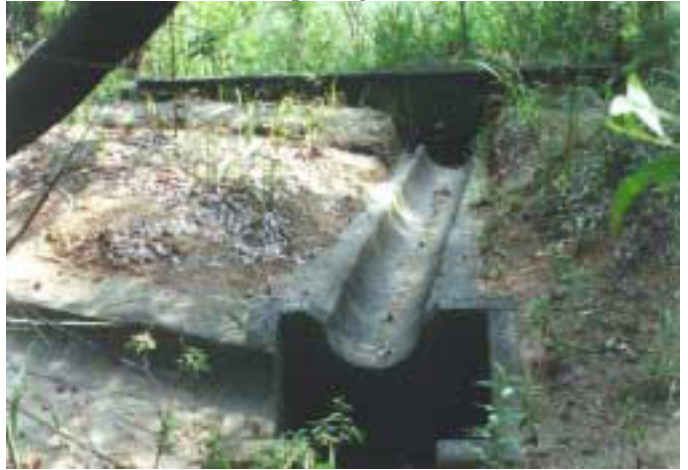
Fotografia 9 – Caixa de passagem

Nota: Caixas de 1m³ que promovem a deposição de sedimentos e permitem as angulações das calhas coletoras (LMBH nº 111000-06).

Obras com princípios hidráulicos similares ao das Caixas Terminais, porém com dimensões padronizadas em 1m³. Elas promovem a deposição dos sedimentos devido à redução da velocidade do fluxo. São instaladas nos pontos de angulações das canaletas, formando estirões (UFRRJ, 1993). Atualmente, estas obras estão sendo utilizadas como seção de controle para avaliação da degradação específica, em 14 microbacias na área de empréstimo (PINHEIRO, 2002). Esses estudos objetivam elucidar os benefícios diretos proporcionados pelas obras físicas como medidas conservacionistas (SILVA & VALCARCEL, 2001).

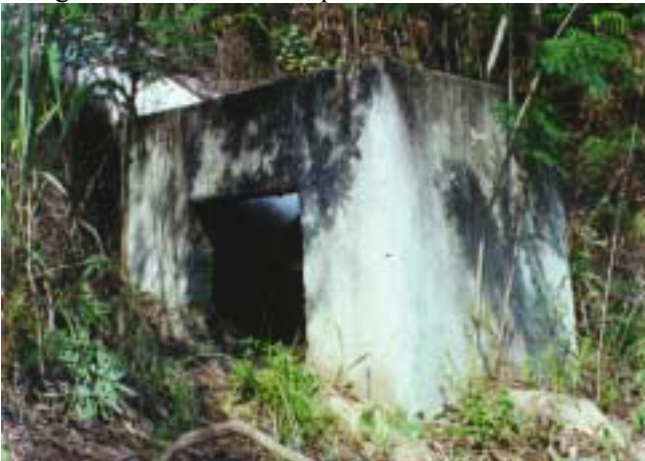
Fotografia 10 – Caixa dissipadora

Nota: São obras de concreto armado que reduzem a energia da água conduzida pelos canos de PVC (LMBH nº 111000-04).

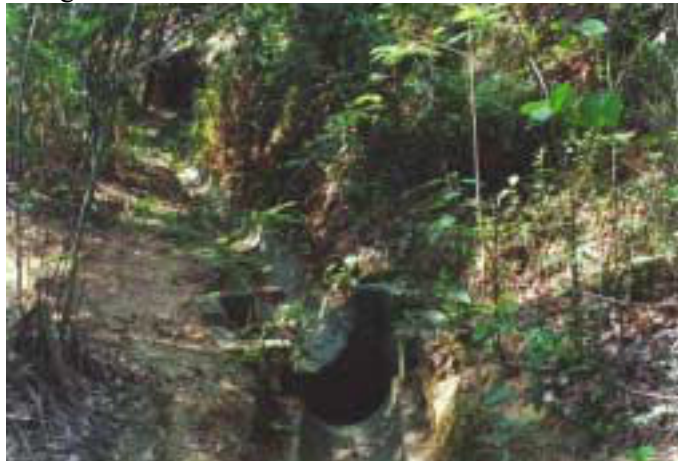
Fotografia 11 – Canaleta

Nota: São obras destinadas a captar e conduzir a água das encostas (LMBH nº 111000-10).

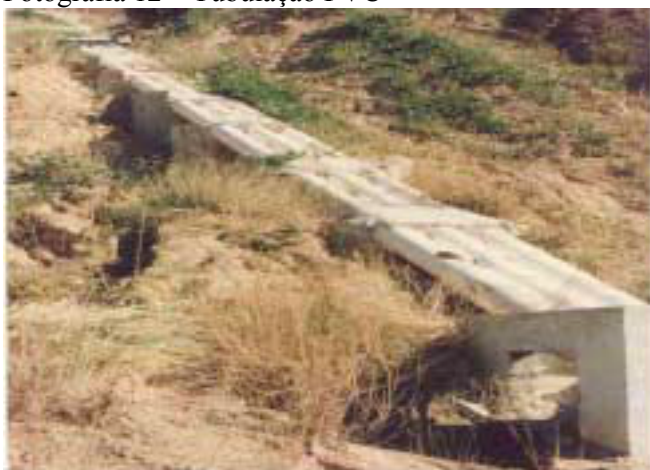
Fotografia 12 – Tubulação PVC

Nota: Conduzir águas pluviais sobre regiões críticas, sem contato direto, minimizando o arraste e desagregação. (LMBH nº 020994-16).

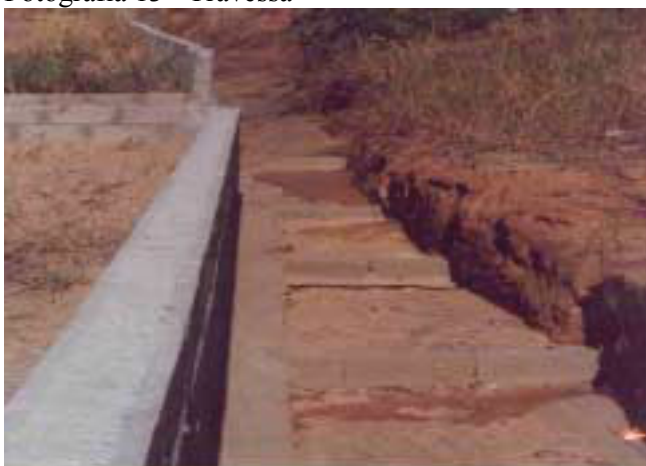
Fotografia 13 - Travessa

Nota: Obras transversais ao sentido do escoamento, afogadas, cujo objetivo é evitar o solapamento da calha (LMBH nº 020994-14).

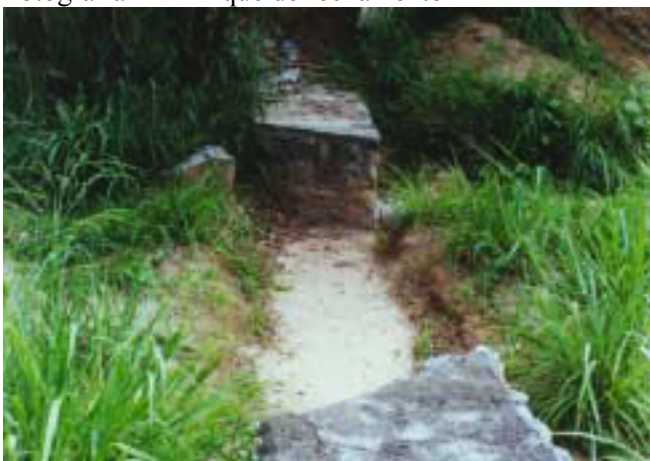
Fotografia 14 – Dique de fechamento

Nota: Dimensionado para resistir a grande pressão exercida pelo fluxo no terço final da drenagem (LMBH nº 111000-27)

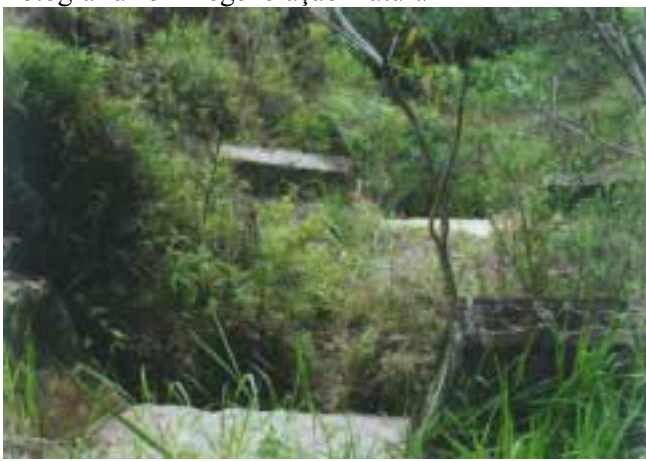
Fotografia 15 - Regeneração natural

Nota: Os sedimentos depositados a montante dos diques criam condições favoráveis para o surgimento de propriedades emergentes, facilitando assim a recuperação da área. (LMBH nº 111000-19).
