**ANÁLISE DO EFEITO DO RESSALTO HIDRÁULICO NA  
EROSÃO/SEDIMENTAÇÃO DE CANAIS EM PLANÍCIE DE INUNDAÇÃO**

Seropédica, RJ  
Novembro – 2011

Monografia apresentada ao Curso de Engenharia Florestal, como requisito parcial para a obtenção do Título de Engenheira Florestal, Instituto de Florestas da Universidade Federal Rural do Rio de Janeiro.

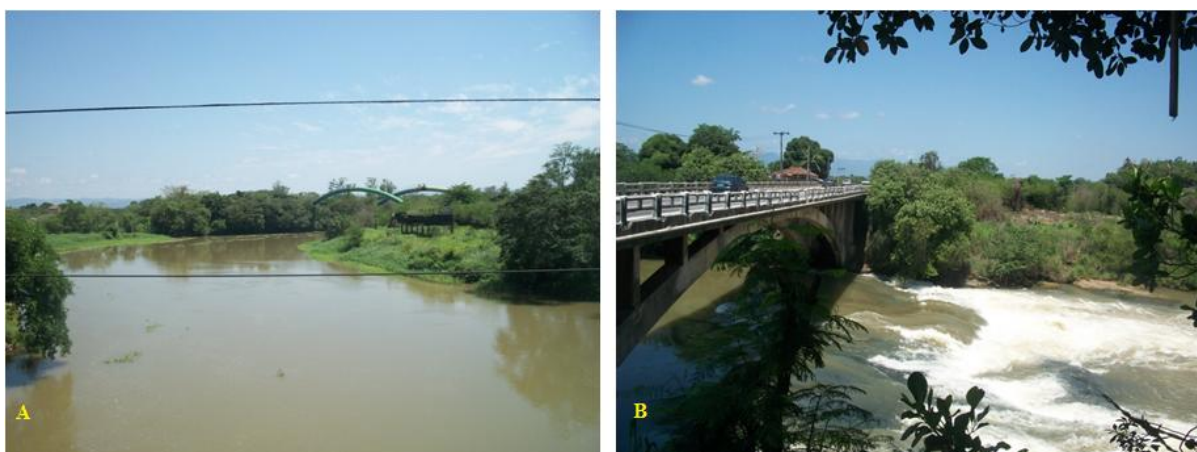
**Figura 1:** Caracterização das margens de um trecho do Rio Guandu. A: Trecho a montante do ressalto hidráulico, ocasionado por uma elevação no leito do rio, onde prevalece o processo de deposição de sedimentos, apresentando, em consequência disso, margens estabilizadas. B: Trecho a jusante do ressalto hidráulico, onde prevalecem os processos de arraste de sedimentos, apresentando, deste modo, margens erodidas.

Na Figura 1, pode-se observar que em um mesmo trecho do rio Guandu a água se comporta de forma diferenciada. A montante do ressalto (Figura 1 A), a água apresenta fluxo subcrítico e há um predomínio do processo de deposição de sedimentos, o que é indicado pelas margens que não apresentam sinais de erosão. A jusante do ressalto (Figura 1 B) ocorre uma mudança no fluxo d'água, que passa a ser supercrítico, devido à deposição de sedimentos que ocorreu a montante da ponte. Desta forma, a água retoma sua capacidade de arraste, e passa a erodir as margens (CARVALHO, 2008).

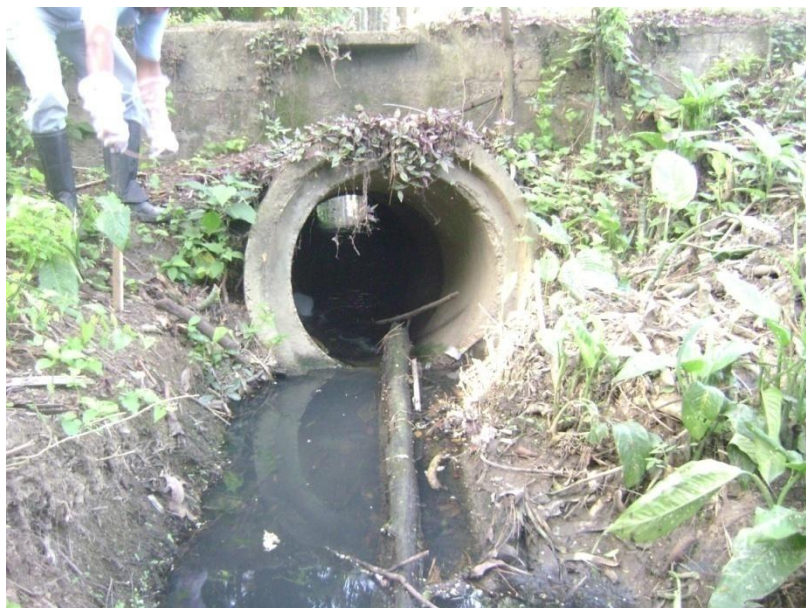
**Figura 9:** Galeria atual do canal retificado do córrego Açu, composta por uma manilha.

Com a instalação da manilha (Figura 9), ocorreu o estreitamento da seção transversal, pois esta passou a apresentar 1m de largura (diâmetro) e 0,78 m<sup>2</sup>, resultando em uma menor área disponível para o escoamento da água.

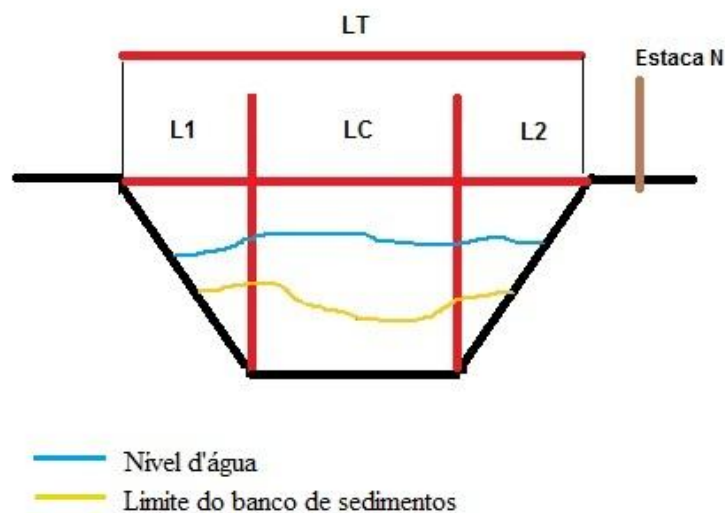
**Figura 11:** Esquema do dimensionamento da largura total (LT) e da largura da parte central (LC) da seção transversal da calha.

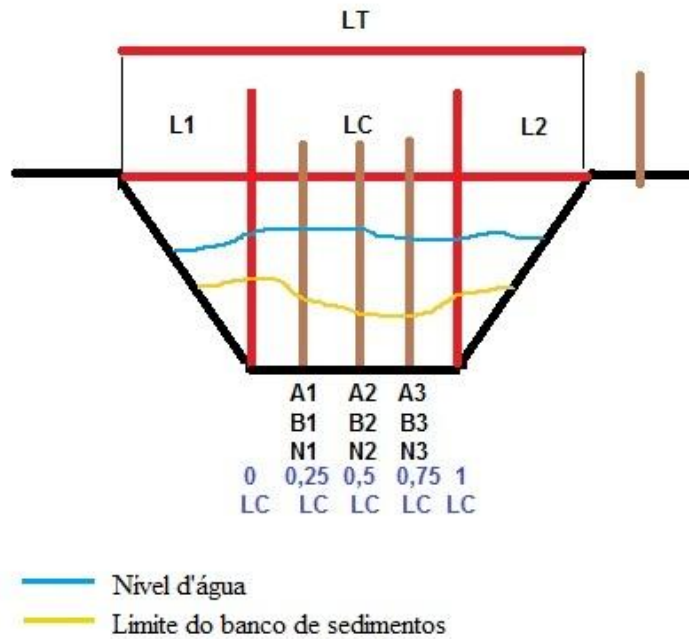
**Figura 12:** Alocação dos subpontos de medição na parte central da calha, para a obtenção de sua profundidade (A1, A2 e A3), altura do banco de sedimentos (B1, B2 e B3) e nível de água (N1, N2 e N3) em cada subponto.

No leito de estiagem foram alocados três subpontos de medição em sua parte central (Figura 12), onde, em geral, a velocidade da água é maior, devido ao efeito de condução das suas margens (NETTO & ALVAREZ, 1982).

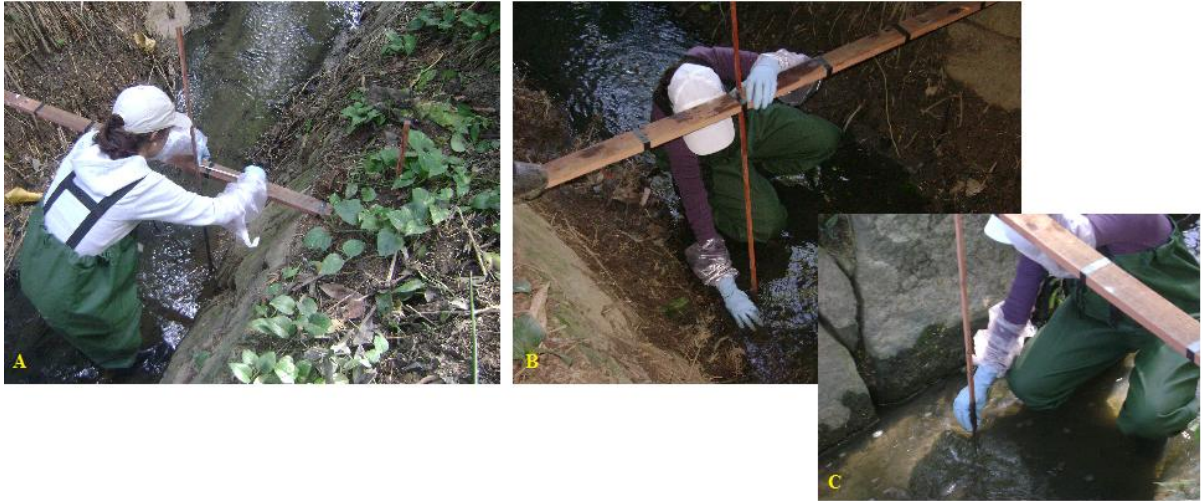
**Figura 13:** Medições realizadas à jusante do ressalto hidráulico com o auxílio de régua de madeira previamente graduada e estaca de madeira (150 x 1 x 1 cm), ilustrando o redimensionamento da calha (A), a coleta da altura do banco de sedimento no ponto “n” (B) e a coleta do nível d’água no ponto “n” (C).

Para iniciar as medições, em cada ponto, instalou-se a régua graduada apoiando-a na margem da calha e analisou-se a necessidade de redimensionamento da mesma. Depois, com o auxílio de estacas de madeira (150 x 1 x 1 cm), que foram fincadas nos três subpontos centrais marcados na régua, e um metro expedito, determinou-se  $B_n$ ,  $N_n$  e  $A_n$ . (Figura 13).

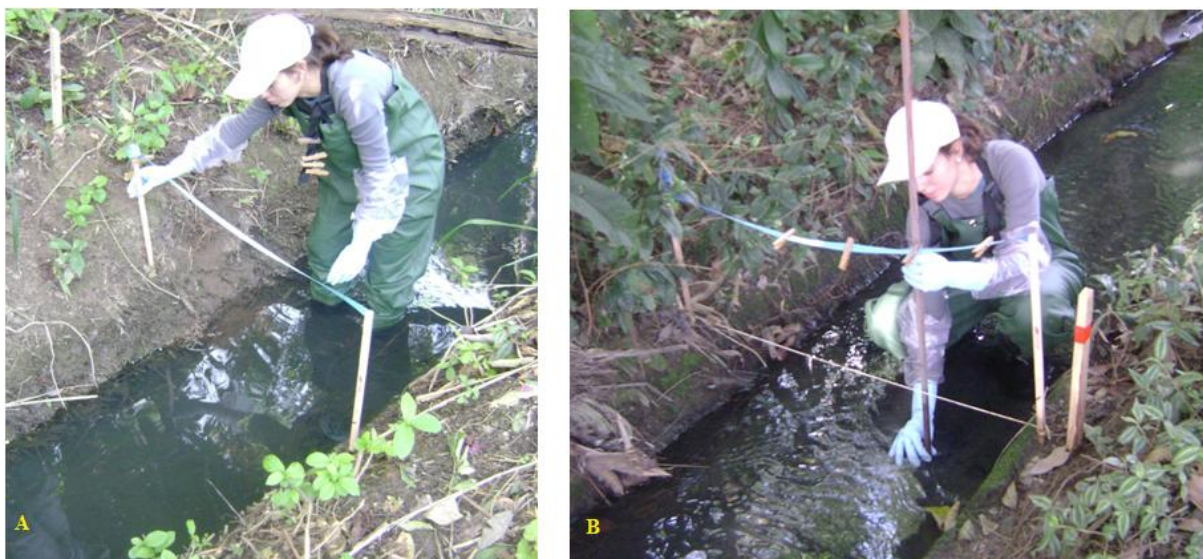
**Figura 14:** Medições realizadas à montante do ressalto hidráulico com o auxílio de instrumento de apoio e estaca de madeira (150 x 1 x 1 cm), ilustrando o dimensionamento da calha (A) e a coleta do nível d'água o ponto “n” (B).

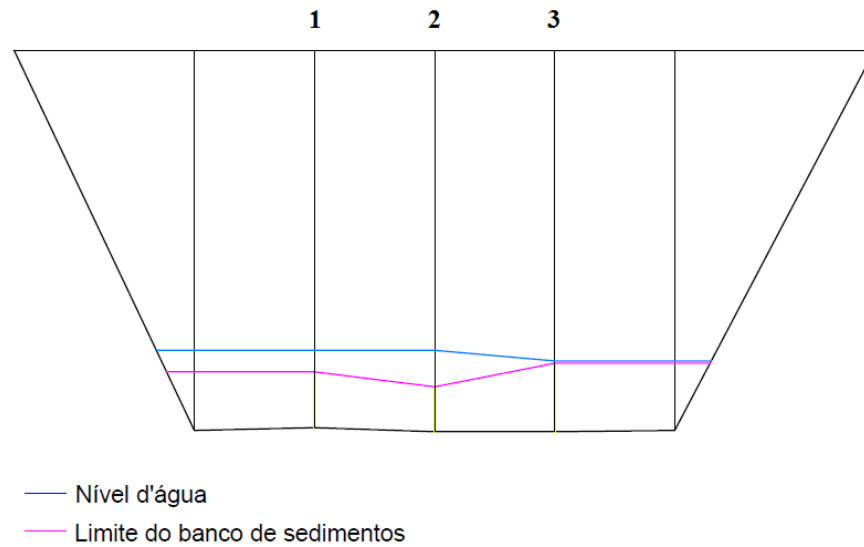
**Figura 15:** Perfil transversal da calha.

A partir das medições, foram delimitados os perfis transversais da calha e a área ocupada pelo banco de sedimentos em cada um dos 25 pontos de medição representantes dos trechos de montante e jusante, utilizando o software Auto CAD 2012 (Figura 15).

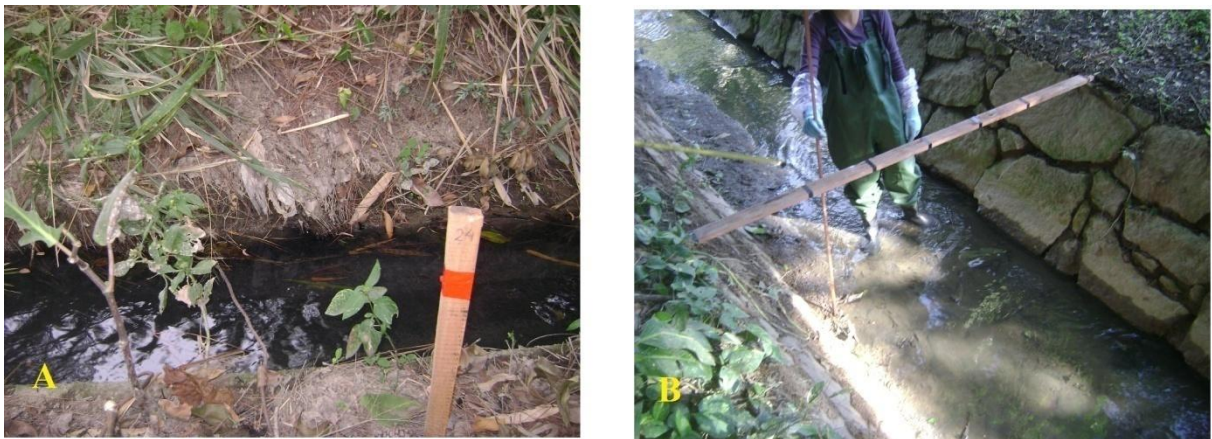
**Figura 17:** (A) Margens/laterais da calha cobertas por sedimentos; (B) Margens livres de sedimentos.

Não foram realizadas medições diretas do volume de sedimentos acumulados nas laterais da calha, apenas foi registrada, através de observação visual e fotografias, a presença ou ausência de sedimentos nas mesmas (Figura 17).

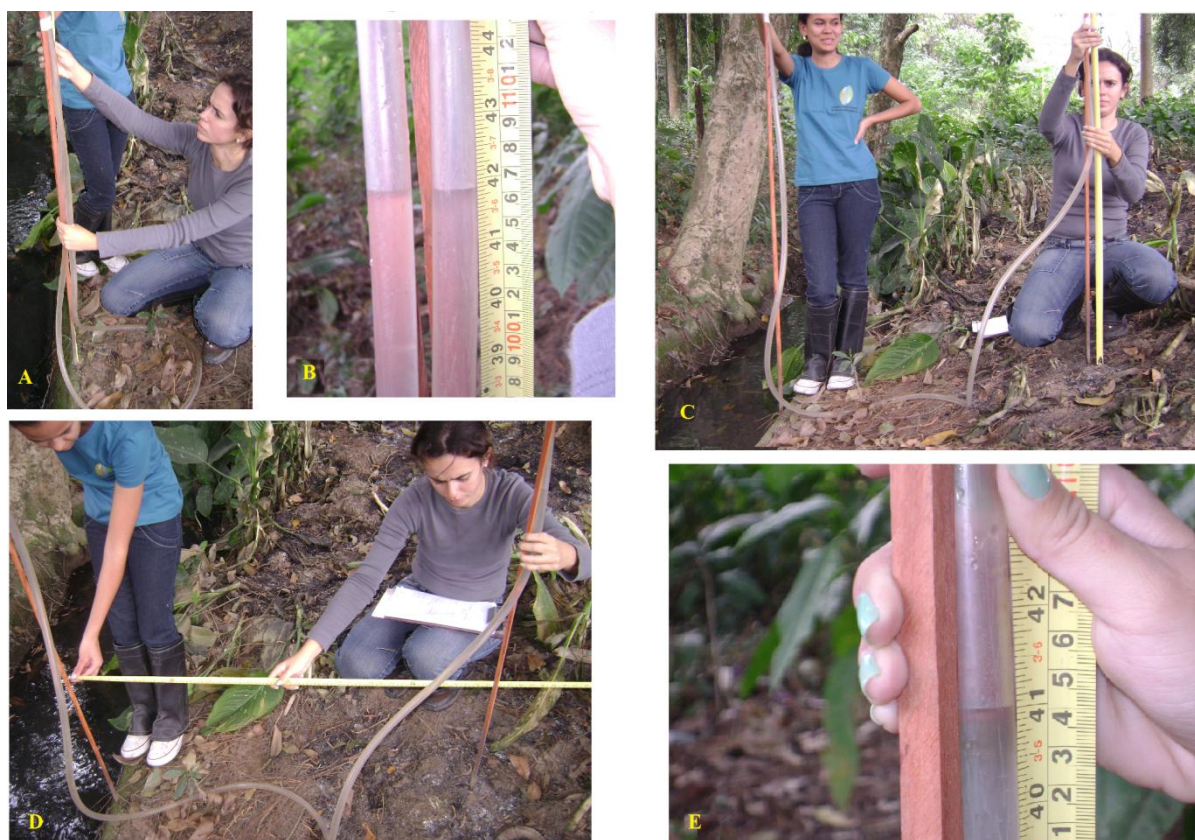
**Figura 18:** Método do nivelamento com mangueira para a determinação do perfil do terreno no entorno da calha; (A) Coleta da altura do nível d'água em relação ao vértice da calha após estabilização do mesmo; (B) Estabilização do nível d'água; (C) Coleta da altura do nível d'água no ponto “n”; (D) Medição da distancia entre o vértice da calha e o ponto “n”; (E) Detalhe da medida da altura do nível d'água.

Em cada um desses subpontos era anotada a altura do nível d'água (cm) em relação ao terreno e a distância entre o subponto e a calha (cm) (Figura 18 D).

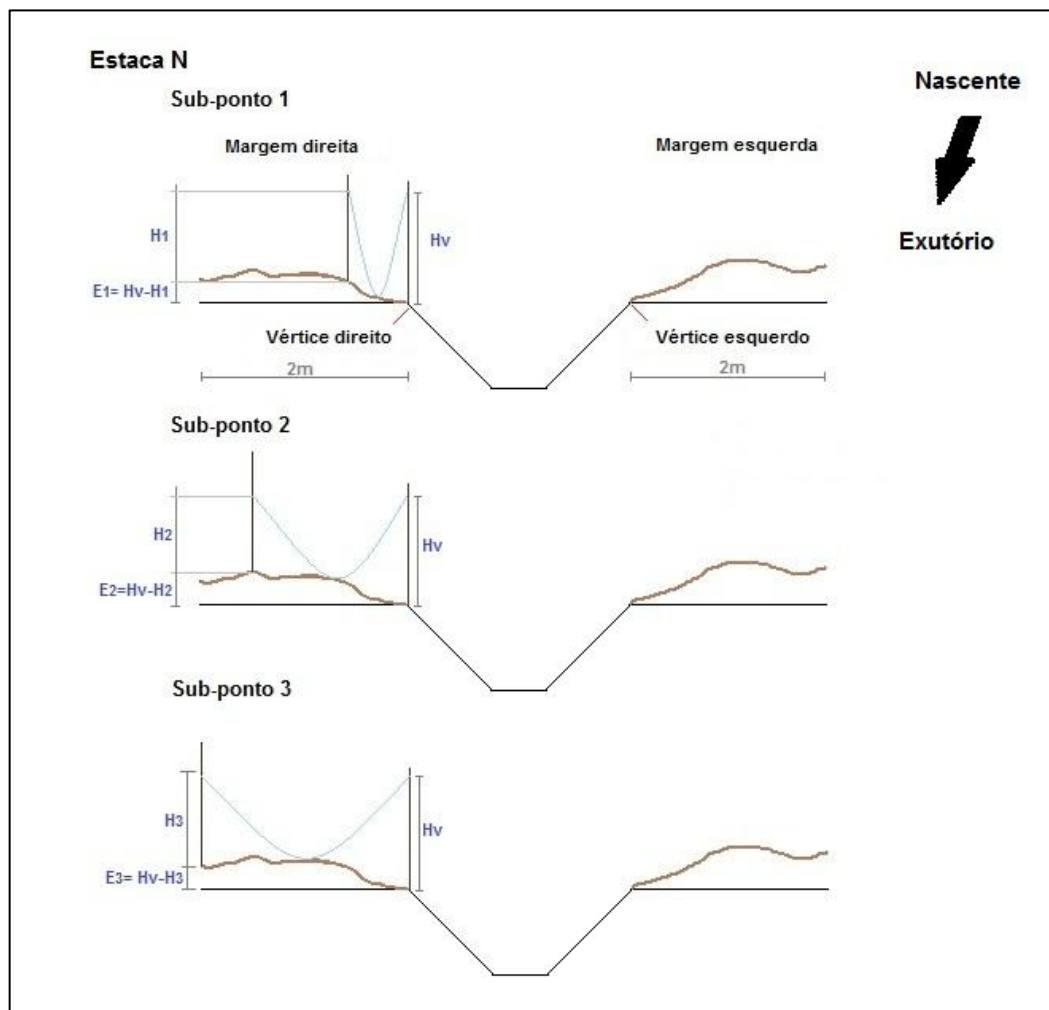
**Figura 19:** Ilustração do método do nivelamento com mangueira. Legenda: ( $E_n$ ) Elevação no terreno no ponto  $n$ ; ( $H_v$ ) Altura da coluna d'água no vértice da calha; ( $H_n$ ) Altura da coluna d'água em relação ao terreno no ponto  $n$ .

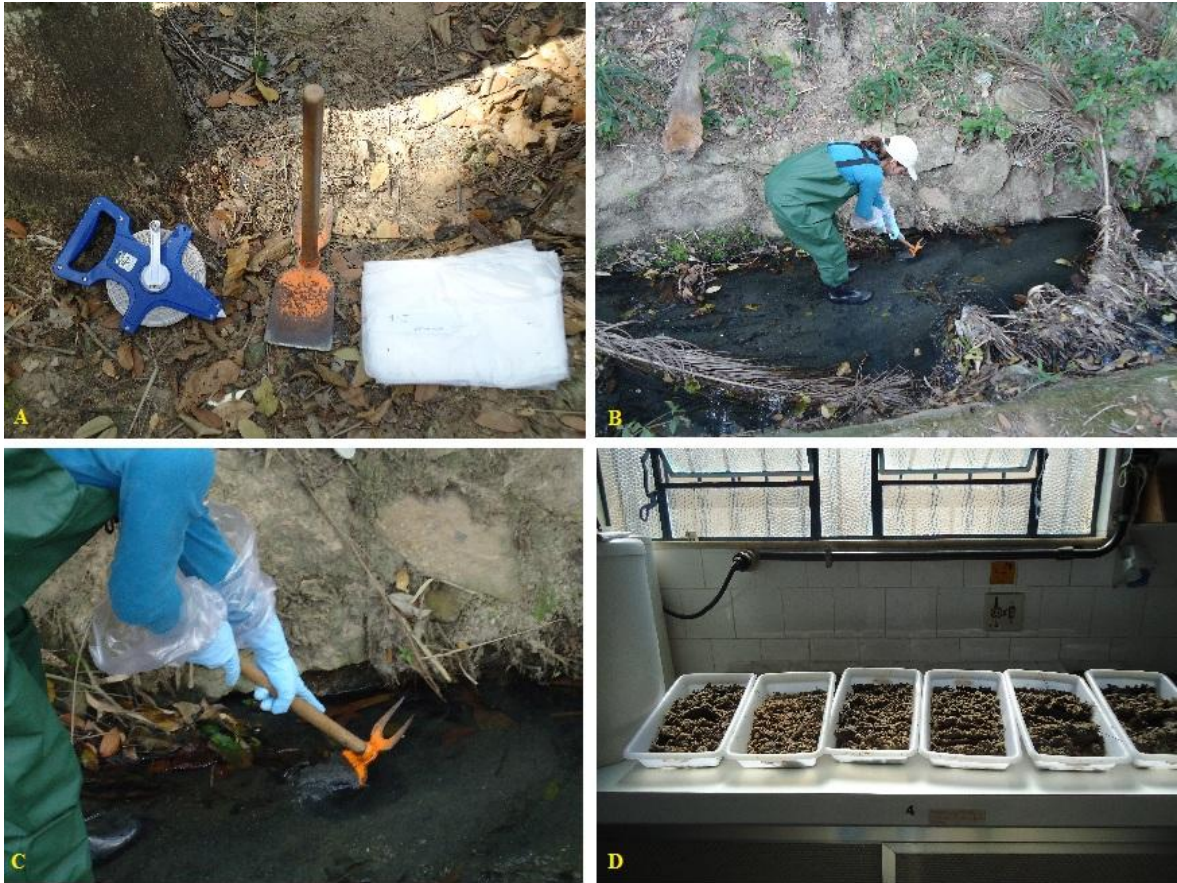
**Figura 21:** Coleta de amostra de sedimentos para análise granulométrica. (A) Material utilizado na coleta; (B e C) Coleta de amostra no vértice esquerdo; (D) Amostras coletadas dispostas em recipientes plásticos para secar ao ar livre.

Cada amostra era composta por sedimentos retirados de três pontos: vértice direito, vértice esquerdo e meio da calha. Estas foram coletadas com o auxílio de uma enxadinha, e posteriormente colocadas em sacos plásticos etiquetados (Figura 21). Cada amostra foi disposta em um recipiente plástico para secar ao ar livre (Figura 21 D), e posteriormente colocadas em estufa a 60°C por 24 horas.

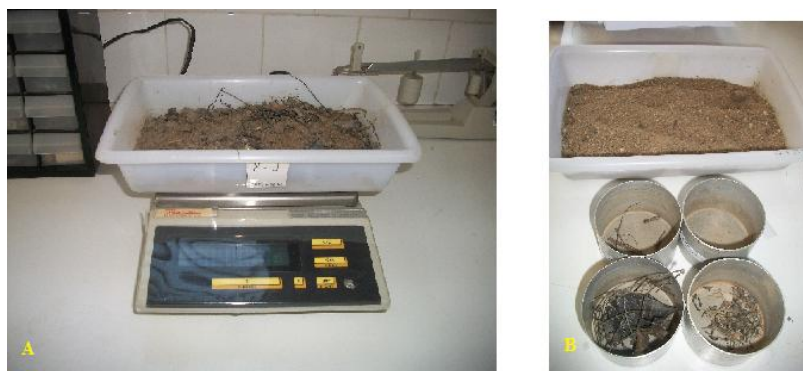
**Figura 22:** Pesagem da amostra coletada em balança analítica (A) e divisão da mesma em grupos (B).

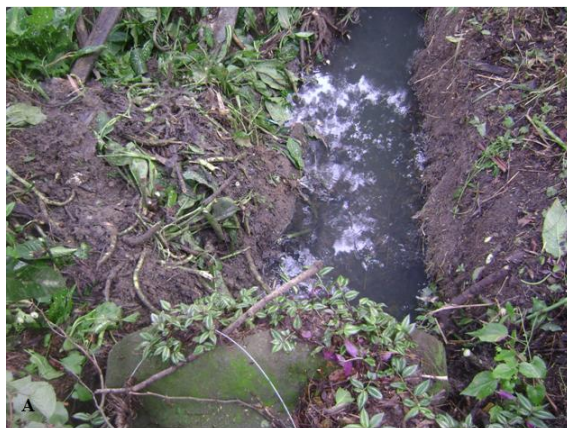
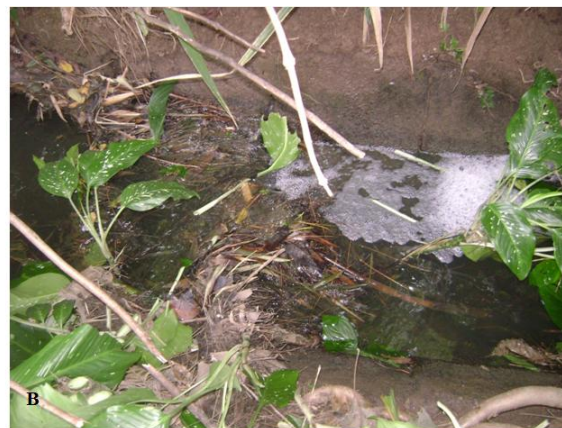
**Figura 26:** Fotos de montante. (A) Laterais da calha cobertas por sedimentos; (B) Diques naturais.

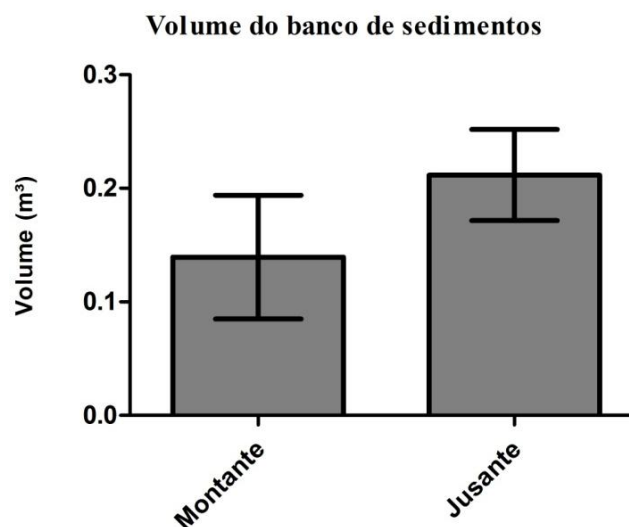
**Figura 28:** Gráfico de médias e desvio padrão encontrados a partir de Teste T feito com base nos dados de volume encontrados a montante e a jusante do ressalto hidráulico (Software: GraphPad Prism 5).

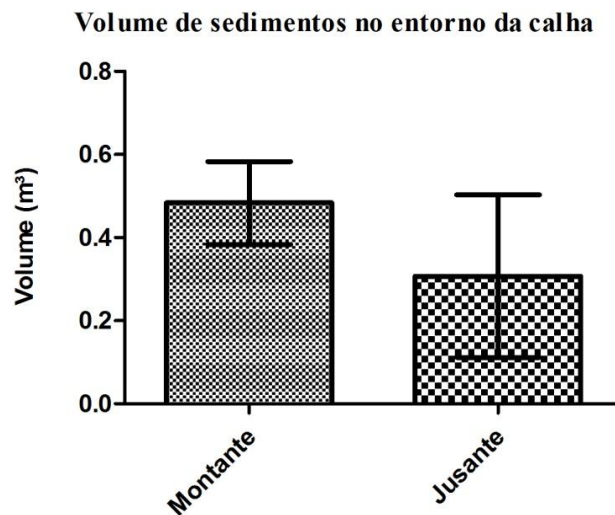
**Figura 29:** Gráfico de médias e desvio padrão encontrados a partir de Teste T feito com base nos dados de volume de sedimentos acumulados no entorno calha, a montante e a jusante do ressalto hidráulico (Software: GraphPad Prism 5).

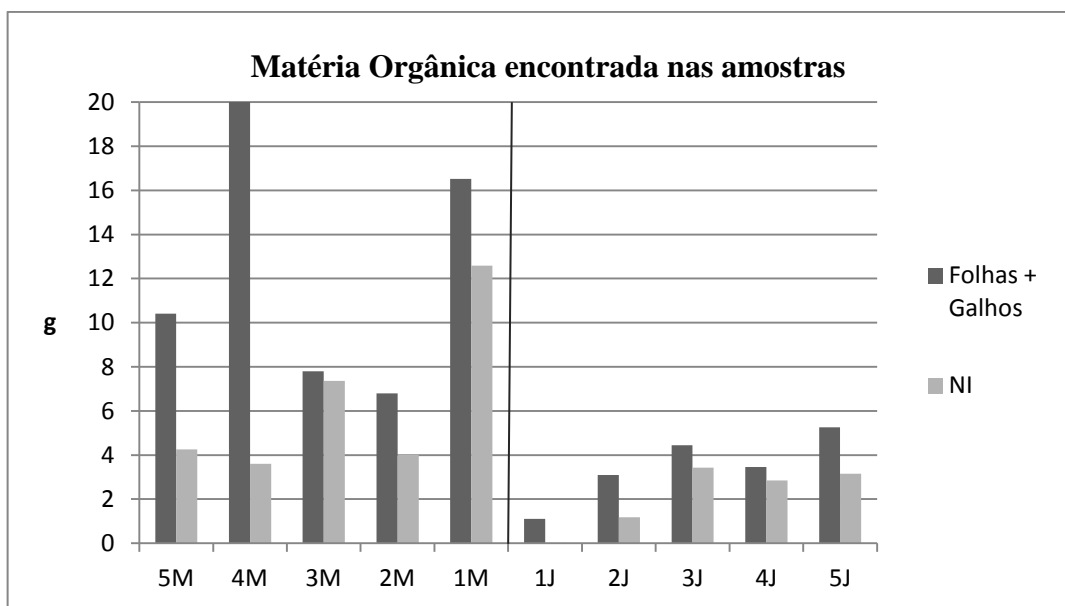
**Figura 32:** Composição da fração de matéria orgânica encontrada em cada uma das amostras coletadas a montante e a jusante do ressalto hidráulico.

Através da Figura 32 pode-se observar que a matéria orgânica encontrada nas amostras coletadas em montante foram compostas por uma fração maior de galhos e folhas, em relação a fração de matéria orgânica não identificada, o que indica um menor nível de degradação destes materiais, reforçando a idéia de que a montante as forças de erosão e deterioração são menores, devido a uma menor velocidade de fluxo de água, resultante da ação do ressalto hidráulico.

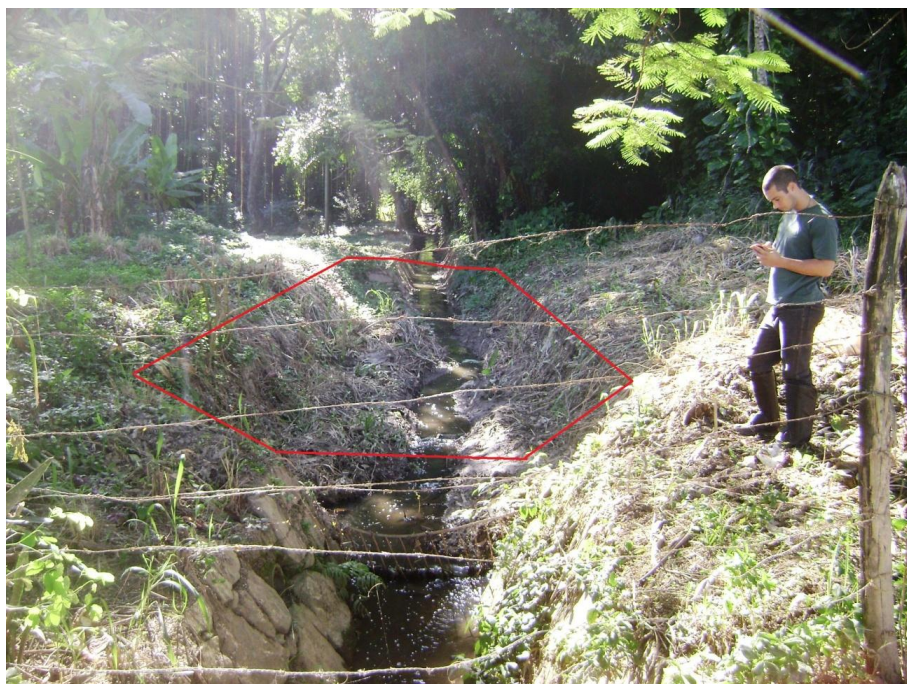
Figura 01: Caixa de sedimentação após corte de vegetação em maio de 2011.

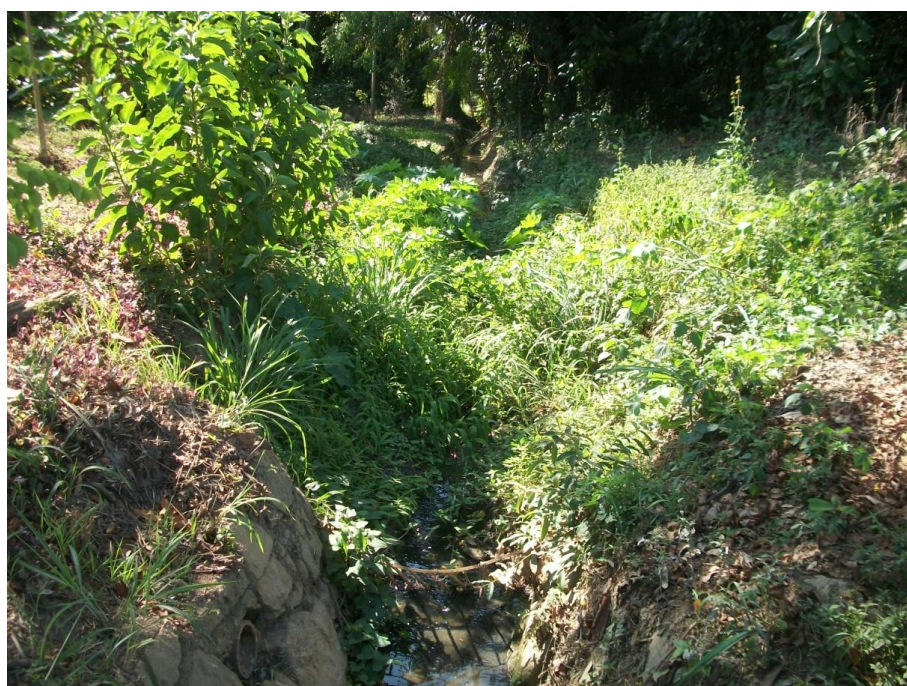
— Delimitação aproximada da caixa de sedimentação

Figura 02: Caixa de sedimentação ocupada por vegetação em outubro de 2011.
